RAPPORT

# Lekkage fenol bij Rotterdam, 20-21 november 2024

Den Haag | mei 2026

Onderzoeksraad  
voor Veiligheid

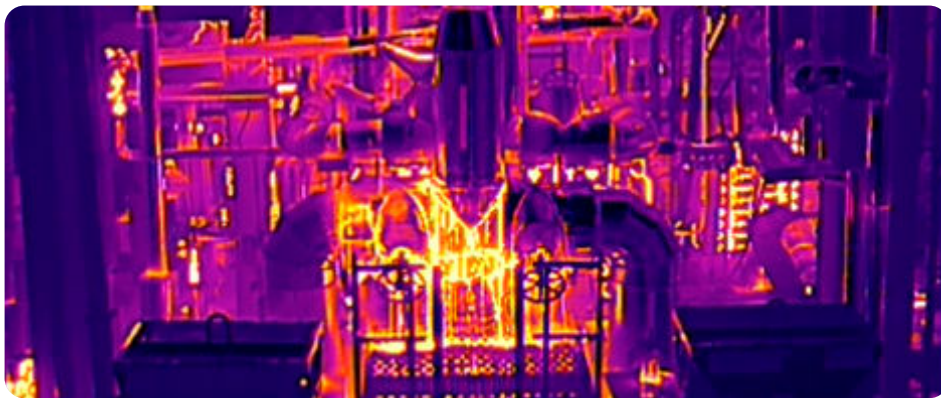
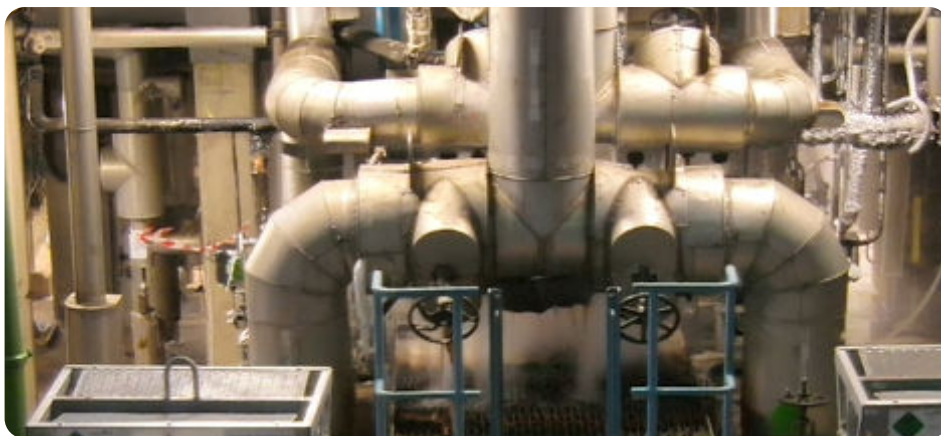
Omdat de afsluiters CA en CB en de bodemafsluiter van vat V2016 geblokkeerd en niet volledig bedienbaar waren, en destillatietoren C2005 niet is uitgevoerd met een bodemafsluiter, kon de vloeistof in C2005 en V2016 niet *ingeblokt*<sup>11</sup> worden. De aanwezige hoeveelheid fenol kon worden opgevangen in het onder de fabriek aanwezige vaste opvangsysteem, en later in mobiele containers, waardoor er geen fenol in de omgeving is terechtgekomen. Aangezien het uitstromende verhitte fenol, ondanks de juiste persoonlijke beschermingsmiddelen (PBM's) (volledig beschermende kleding en ademluchtmasker), zeer gevaarlijk was voor het personeel, werd besloten geen verdere pogingen te doen om de afsluiters te sluiten.

Op 21 november rond 12:00 uur stopte de lekkage nadat de gehele toren van C2005 en vat V2016 was leeggelopen.

Figuur 4: Met een drone opgenomen beelden waarop te zien is hoe het fenol uit de isolatie rondom de afsluiters lekt. Boven infrarood beelden (het warme fenol dat uit de leidingen stroomt is geel gekleurd), onder normale beelden (het uitstromende fenol is witkleurig) (bron: Zeehavenpolitie).

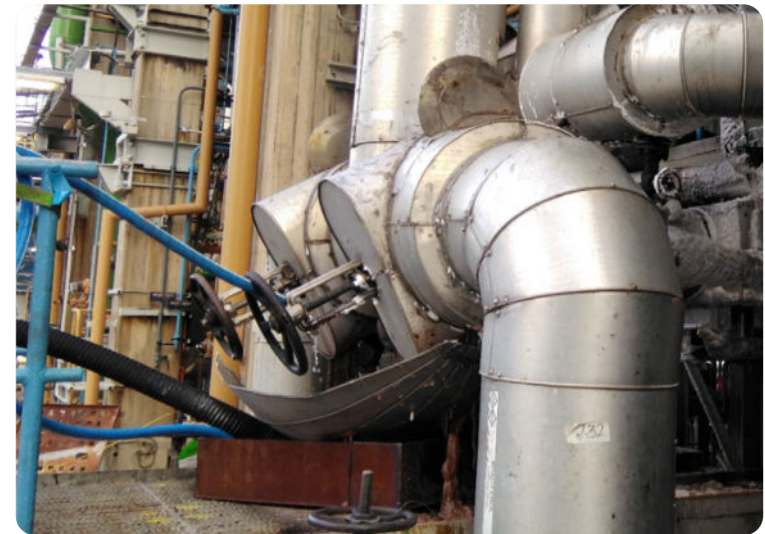
Dat het ondanks herhaalde pogingen niet lukte de doorstroming van fenol op gang te krijgen, bleek achteraf te komen doordat er vast, keramisch materiaal in de pompen en in de afsluiters zat. Dit materiaal bleek afkomstig uit degradatie van een porseleinpakket, wat eerder in het proces in de fabriek is gemonteerd.<sup>15</sup> Dit stroomt normaliter mee en wordt aan het eind van het proces gefilterd. Doordat de fabriek echter 53 dagen stil had gelegen, was het keramisch materiaal naar de laagste punten in het leidingwerk gezakt en daar ingekapseld in het stollende fenol. Omdat deze afsluiter, waarschijnlijk vanwege de bedienbaarheid, enigszins ondersteboven was gemonteerd, was het topdeksel het laagste punt geworden (zie figuur 5). Ook de pompen bevinden zich op het laagste punt van de fabriek.

Figuur 5: Afsluiters CA en CB (bron: NLA, direct na het voorval).

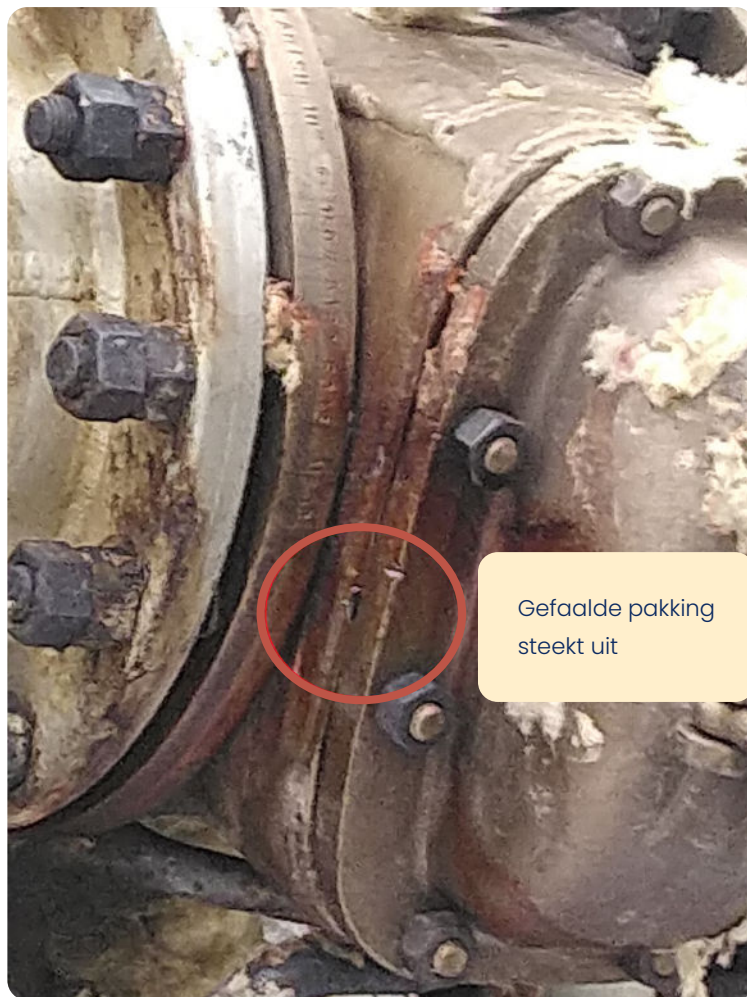
Figuur 6. Gefaalde pakking in afsluiter CA (bron: Westlake dd. 20-11-2024).

Afsluiter CA begon op 20 november 2024 te lekken omdat de pakking van het topdeksel het begaf (zie figuur 6 en 7). Dit kwam door onverwachte drukgolven die ontstonden door de drukverlaging in destillatietoren C2005. Deze drukgolven liepen vanaf de toren verder door in het leidingwerk en vonden in de pakking van het topdeksel het zwakste punt van het systeem. Na het voorval heeft Westlake een extern bureau ingehuurd om afsluiter CA te onderzoeken<sup>16</sup> en bleek dat één van de acht bouten waarmee het topdeksel op de afsluiter gemonteerd zat, plastisch vervormd was (zie figuur 8). Deze afsluiter was waarschijnlijk vanaf het moment dat de afsluiter in gebruik was genomen al verzwakt. De vervorming van de bout kwam volgens het eigen onderzoek door Westlake door een assemblagefout tijdens de montage door een externe partij in 2014. Het raakte door de drukgolven verder verzwakt. Het is gebruikelijk dat een bedrijf externe specialistische partijen inhuurt om installatieonderdelen van een fabriek te produceren, te monteren en te laten certificeren.

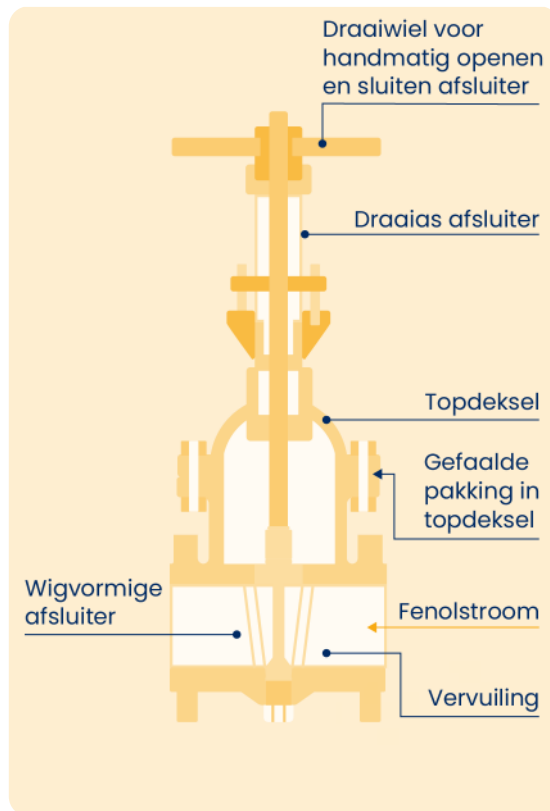
Figuur 7: Schematische weergave afsluiter CA (bron: Westlake, aangepast door Onderzoeksraad voor Veiligheid).

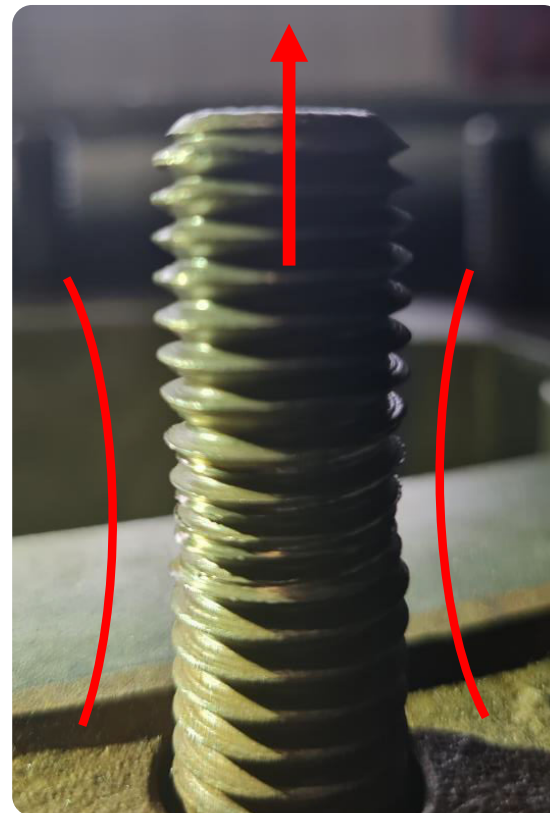
1. Tijdens het opstarten van het systeem ontstonden drukgolven.
  - a. De drukgolven ontstonden door imploderen van dampen toen destillatietoren C2005 bij hoger niveau fenol onder vacuüm condities werd gezet.
  - b. Het hoge niveau aan fenol in het systeem ontstond doordat de opstart van C2005 vertraagd was en fenol bleef toestromen vanaf toren C2004.
2. De opstart van C2005 was vertraagd doordat er onbekend vast materiaal aanwezig was in het systeem, hetgeen leidde tot blokkades van afsluiters CA en CB en pompen PA en PB.
  - a. Deze drukgolven deden de pakking van de afsluiter CA falen.
  - b. De pakking van het topdeksel van de afsluiter was bij één bout gescheurd.
  - c. Deze bout was vervormd (plastisch gedeformeerd).

Deze vervorming duidt volgens Westlake op een assemblagefout van het topdeksel tijdens montage bij de leverancier in 2014.

Figuur 8: Uitgerekt draadeind in de bout met rode pijlen aangegeven (bron: Westlake).
