## PBM werken alleen als u ze juist gebruikt!

November 2025

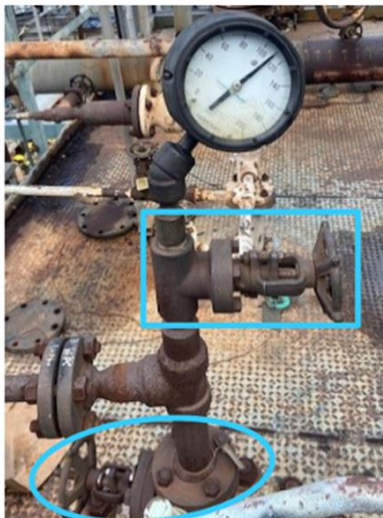
Figuur 1. Afsluiter ter isolatie van de manometer

Vier operators werden naar het veld gestuurd om een kapotte manometer te vervangen. Omdat de onderste afsluiter (blauwe ovaal) zichtbaar kapot was, sloten de operators de afsluiter die zich het dichtst bij de manometer (blauwe rechthoek) bevond. Ze waren zich er niet van bewust dat vanwege een interne obstructie de afsluiter niet volledig kon sluiten. Er was geen indicatie van restdruk voordat één van de operators de manometer begon te verwijderen. Nadat de meter was verwijderd, was de procesdruk waarschijnlijk de oorzaak dat aangekoekt vuil in de leidingen loskwam. Er kwam een brandbaar koolwaterstofmengsel met giftig waterstofsulfide vrij. Geen van de operators droeg ademhalingsbescherming om zich te beschermen tegen de  $H_2S$ -damp. Drie operators kwamen weer bij bewustzijn en werden geëvacueerd. De vierde operator was bewusteloos en werd gered door hulpverleners. Hij werd vervolgens in een ziekenhuis behandeld.

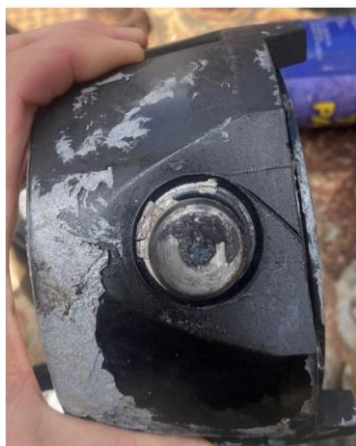
Figuur 2. Verstopte manometer van het incident

Uit onderzoek bleek dat de lekkage werd veroorzaakt doordat de leidingen niet effectief waren veiliggesteld voordat de manometer werd verwijderd. De verstopte meter gaf een vals gevoel van veiligheid. De ernst van het incident werd vergroot doordat de operators niet het geschikte persoonlijke beschermingsmiddel (PBM) droegen.
