RAPPORT

# Lekkage fenol bij Rotterdam, 20-21 november 2024

Den Haag | mei 2026

Onderzoeksraad  
voor Veiligheid

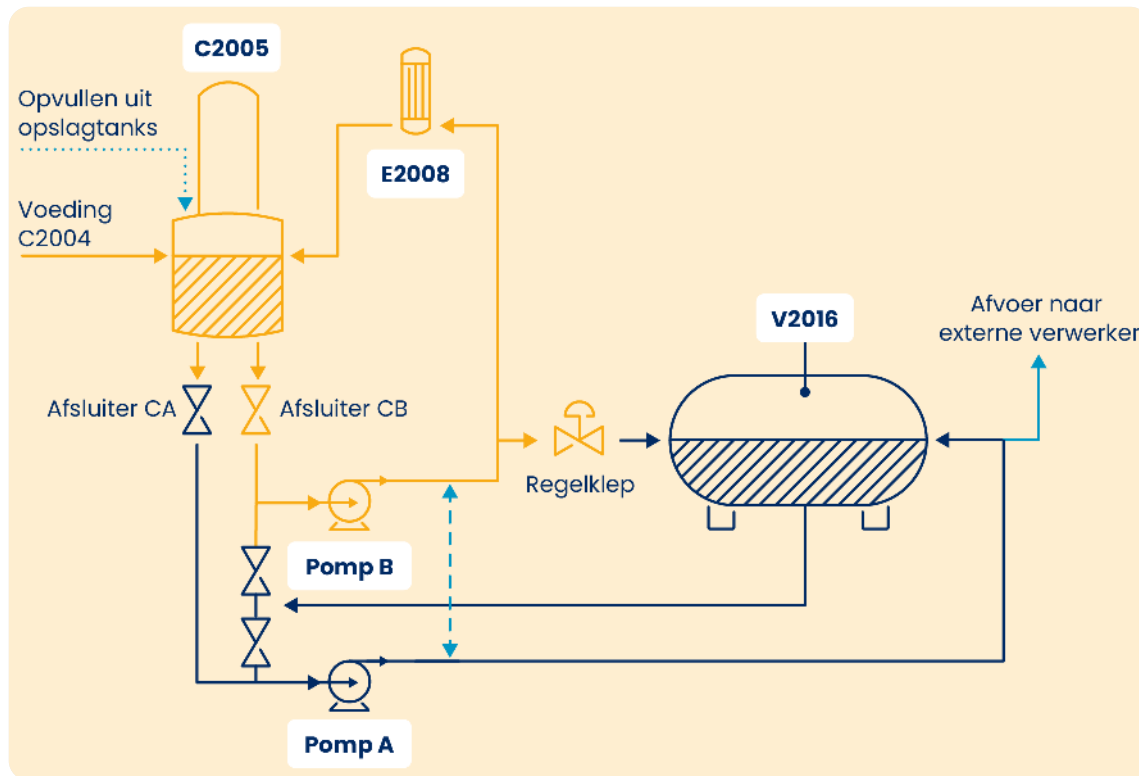
BPA gerecirculeerd. BPAC, een afwijkende isomeer van BPA,<sup>7</sup> wordt afgevangen en afgevoerd. De afsluiters CA en CB en bijbehorende pompen PA en PB maken deel uit van de recirculatie. Dit recirculatiesysteem loopt vanuit destillatietoren C2005, via warmtewisselaar E2008, weer terug naar C2005 (zie gele vulling en lijnen in figuur 2). Daarbij wordt gebruik gemaakt van een van de pompen PA of PB die bereikt worden via de bijbehorende afsluiters CA of CB. Aanvoer van fenol is afkomstig uit destillatietoren C2004.

Figuur 2: Tekening betrokken installatie-onderdelen. In geel is de fenolstroom aangegeven. In blauw de stroom van afwijkend product (bron: Westlake).

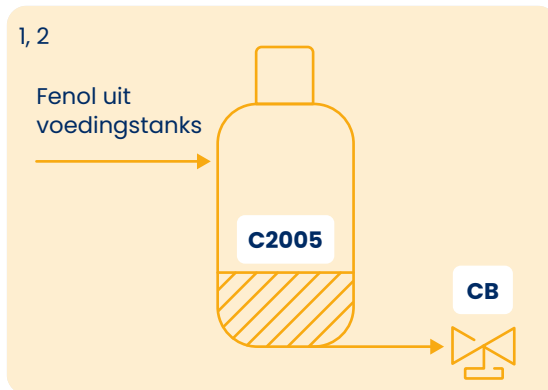
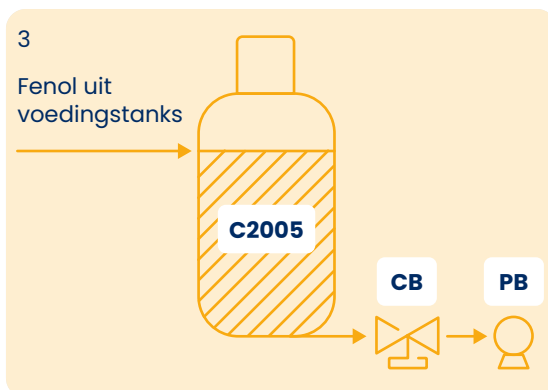
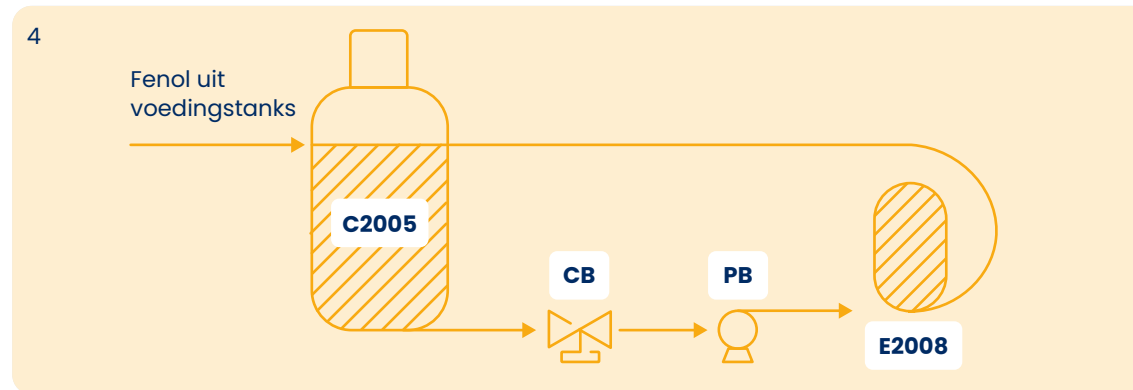
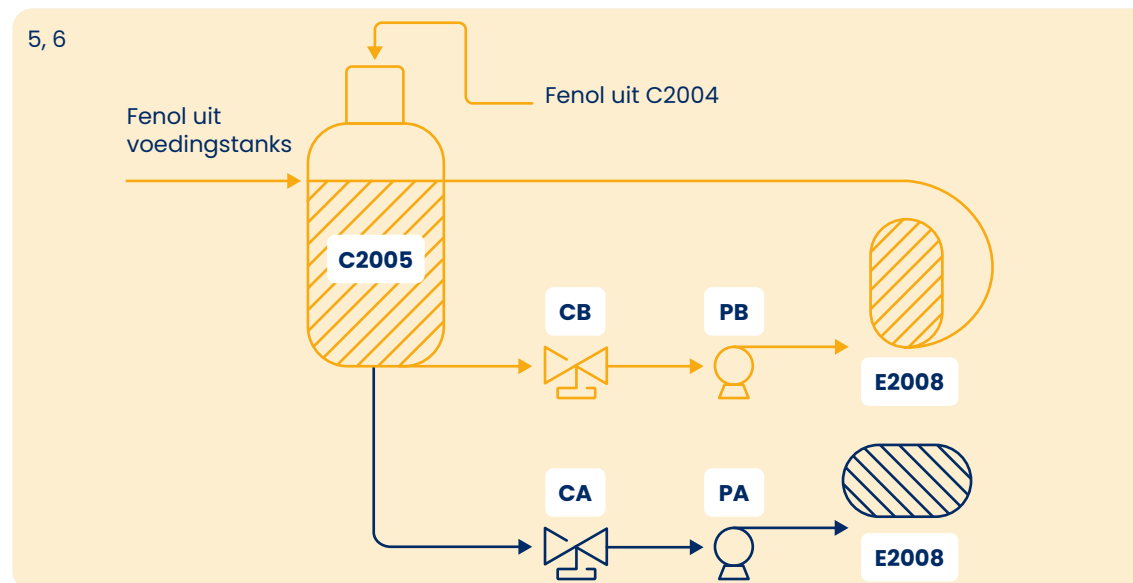
1. Voorverwarmen: Verwarm installaties en leidingwerk totdat de nog aanwezige fenol vloeibaar is.
2. Vullen: Vul C2005 met fenol uit voedingstanks tot circa één meter vloeistofhoogte. Dit is ongeveer 2 ton fenol. Afsluiters CA en CB zijn daarbij gesloten.

3. Bodemcirculatie starten: Open afsluiter CA of CB en start respectievelijk Pomp PA of PB. De circulatie loopt dan via E2008 en weer terug naar C2005.

4. Stabiël circuleren: Laat het systeem op circa 130°C circuleren zolang er geen voeding is vanuit C2004 (fenol), of andere delen van de fabriek.

5. Voeding bijzetten: Zet de fenolstroom uit C2004 of een ander deel van de fabriek naar C2005 bij.
6. Buffervat gebruiken indien nodig: Als het vloeistofniveau in C2005 oploopt, moet het buffervat V2016 in gebruik worden genomen.

Figuur 3: Schematische weergave van de opstartprocedure ten tijde van het voorval (bron: Onderzoeksraad voor Veiligheid).
